# 臺北縣縣定古蹟淡水崎仔頂 施家古厝調查研究及修復計畫

委 託 單 位：臺北縣政府文化局

執行研究單位：淡江大學

| <b>第四章</b> | <b>淡水崎仔頂施家古厝現況破壞調查與修復計畫</b> .... | <b>李乾朗</b> |

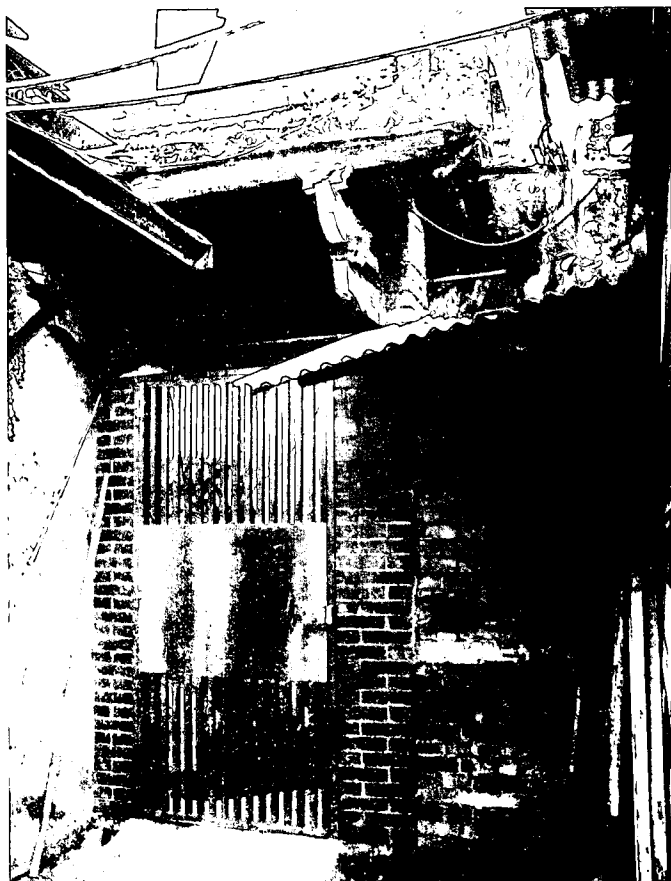
施家古厝的入口設於三合院東南角的門樓，自中正路八巷轉入穿越狹窄的巷道後，即可見門樓擠身於高樓叢林中，顯得十分局促狹隘。進入門樓前左右尚分設不同高度的階梯，因地坪遭到前方大樓侵佔，龍邊磚柱體一半及馬背均已沒入大樓，使得門樓外觀不完整，虎邊磚柱外延伸一道磚砌圍牆，圍牆上方可見後期加砌的痕跡，磚色略有差異。

門樓龍邊門柱已被埋入大樓中。

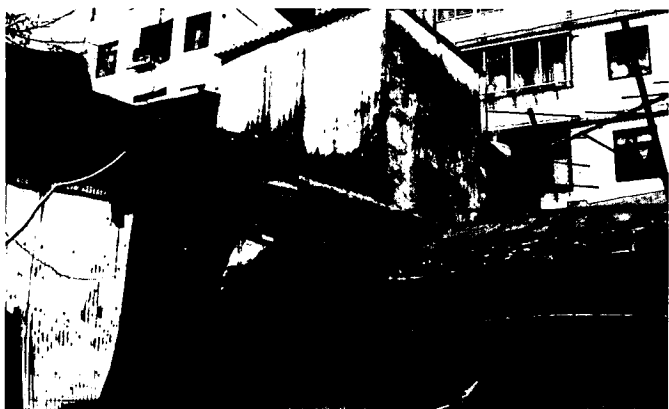
龍邊步口墀頭與斗砌牆嚴重傾斜。

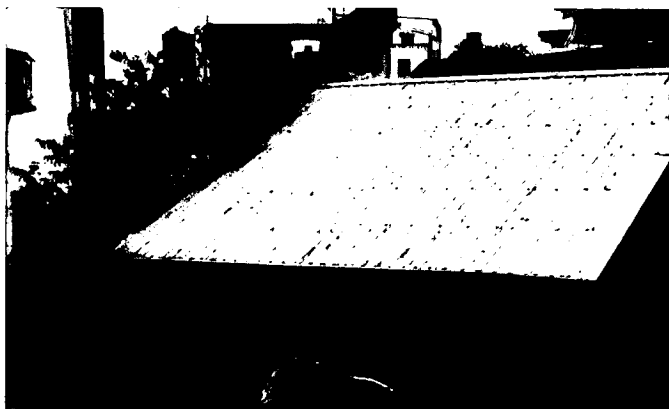
正身虎邊次間、虎邊梢間與虎邊護龍為另一戶住家，正身虎邊架起淡綠色大鋼棚於原有屋頂之上，以改善漏水問題。

正身虎邊架設大鋼棚以避免屋頂漏水。

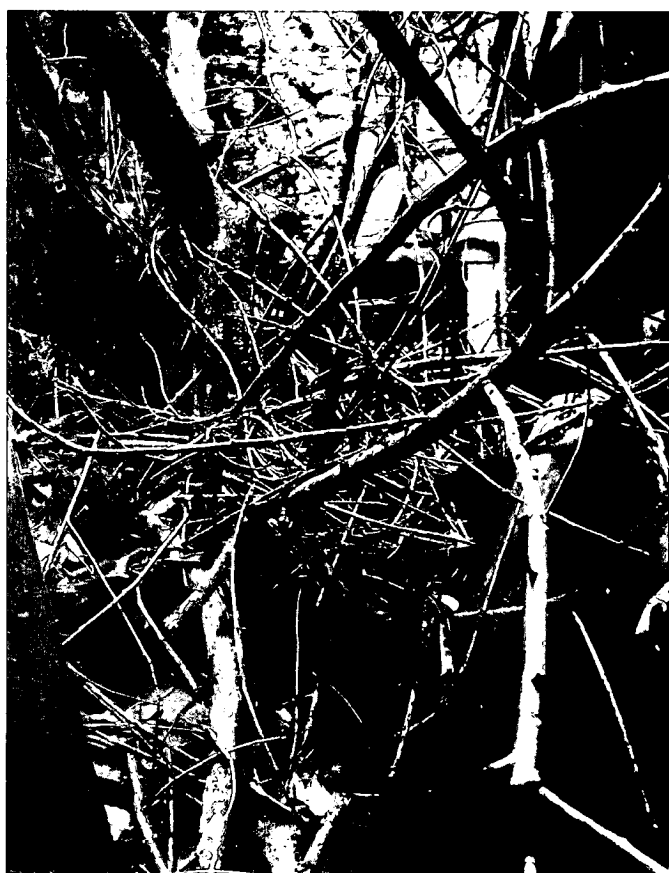
室內龍邊次間後方屋頂已坍塌，自破洞處落下斷裂的桁木與屋後山坡的樹枝。
