新北市市定古蹟淡水重建街14號及16號街屋

修復或再利用計畫

《測繪圖說》

執行單位：淡江大學

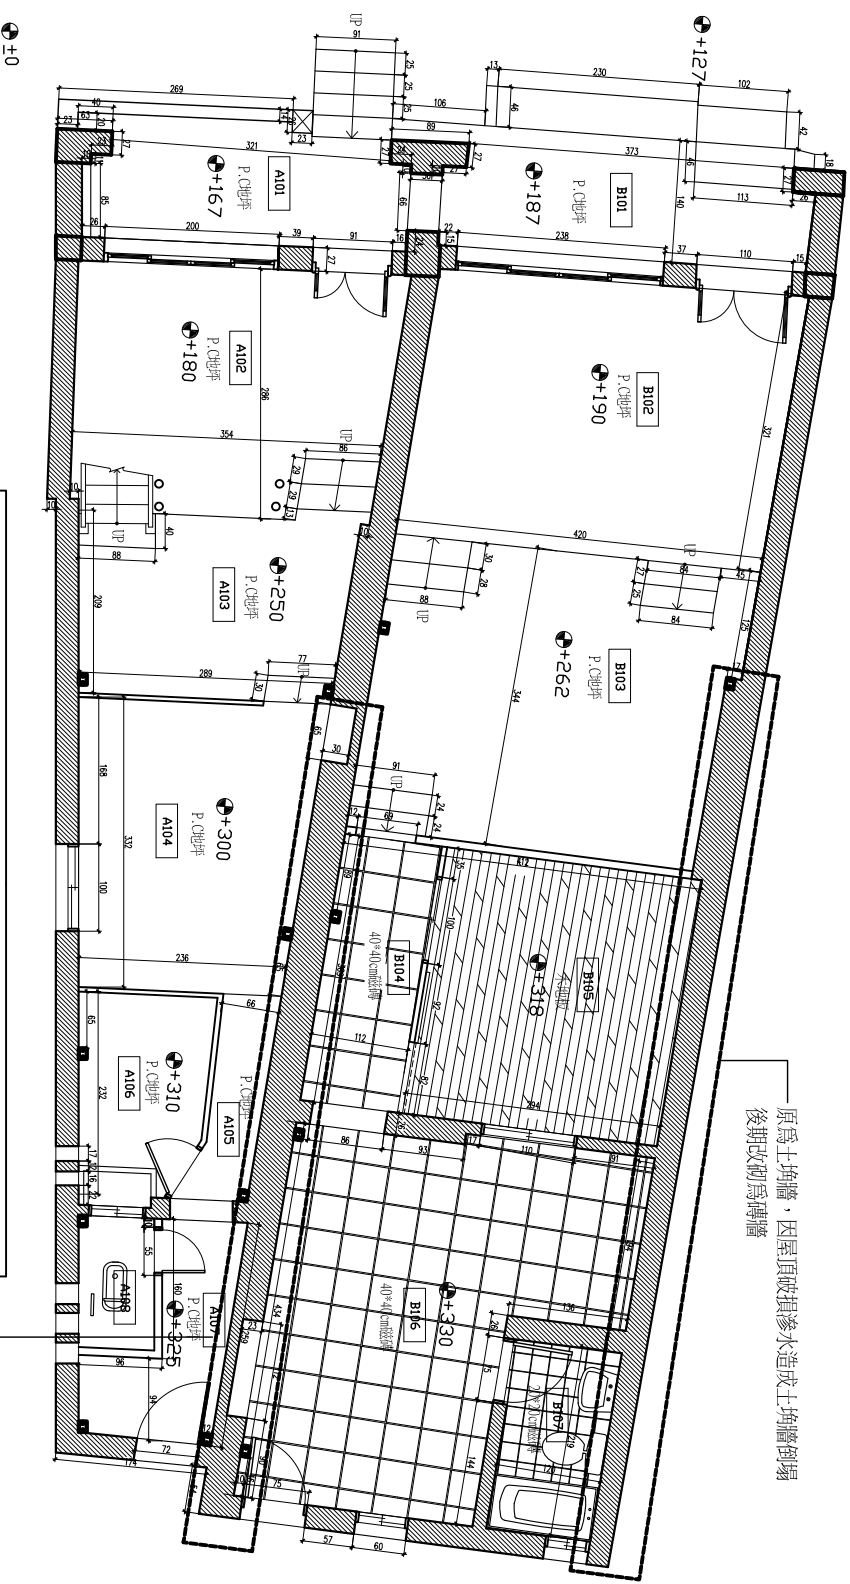
① 現況破壞一層平面圖

空間編號	材質	面積	現況	空間編號	材質	面積	現況
A101	P.C.	6.8m ²	部分輕微龜裂破損	B101	P.C.	7m ²	部分輕微龜裂破損
A102	P.C.	11.8m ²	部分輕微龜裂破損	B102	P.C.	14.6m ²	部分輕微龜裂破損
A103	P.C.	7.1m ²	部分輕微龜裂破損	B103	P.C.	16.4m ²	部分輕微龜裂破損
A104	P.C.	10.1m ²	部分輕微龜裂破損	B104	40*40cm磁磚	4.1m ²	後期改建，現況良好
A105	P.C.	2.1m ²	部分輕微龜裂破損	B105	木地板	9.8m ²	後期改建，現況良好
A106	P.C.	3.9m ²	部分輕微龜裂破損	B106	40*40cm磁磚	17.6m ²	後期改建，現況良好
A107	P.C.	1.8m ²	部分輕微龜裂破損	B107	20*20cm磁磚	4.2m ²	後期改建，現況良好
A108	P.C.	4.8m ²	部分輕微龜裂破損

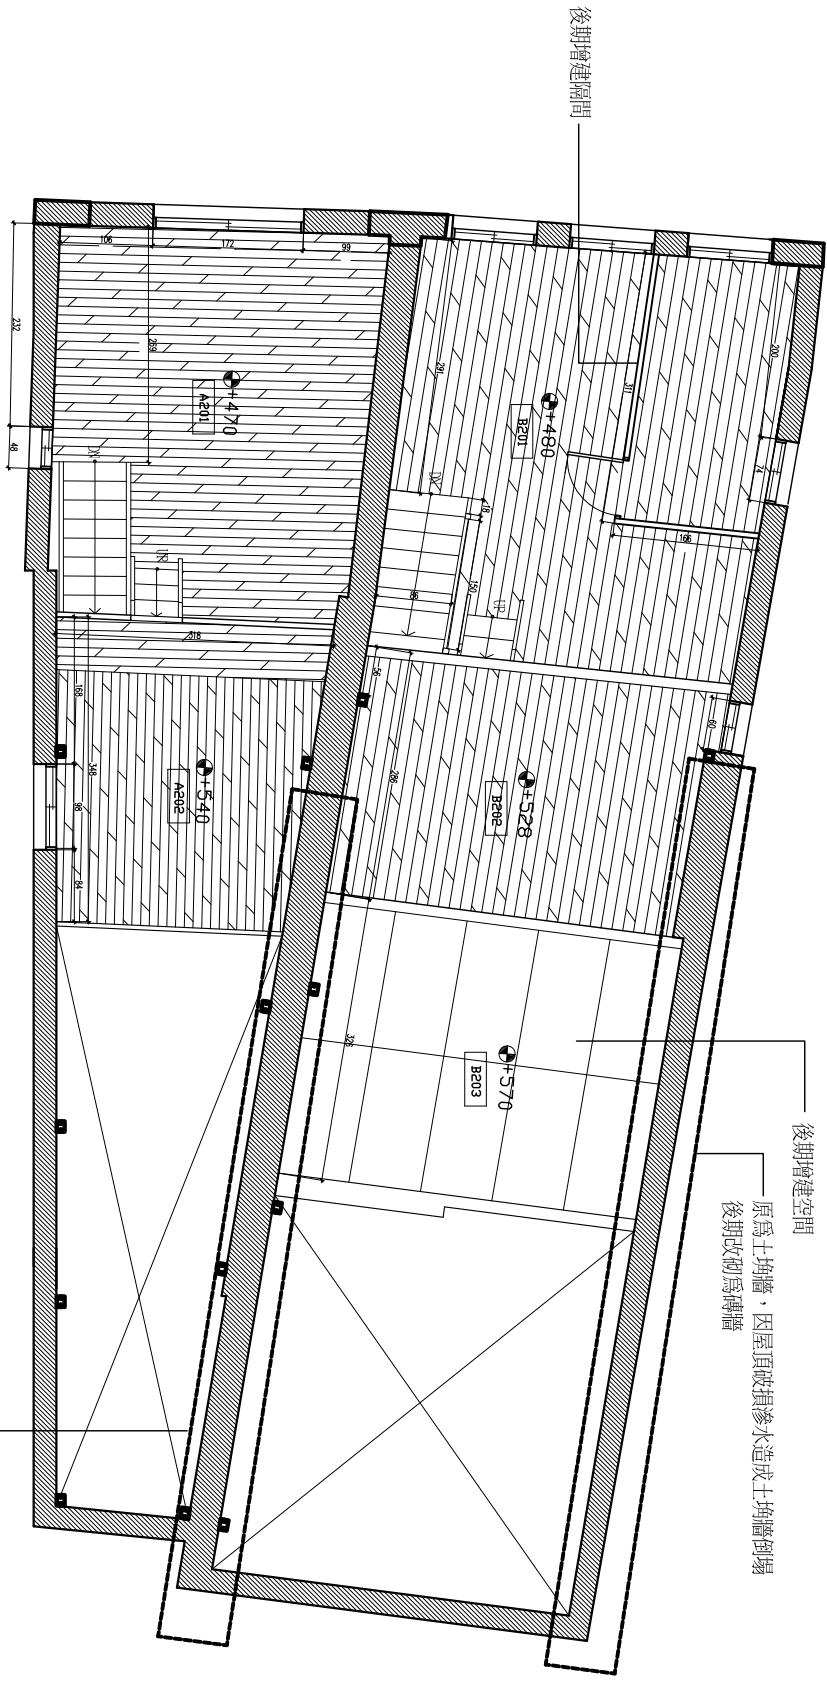
1 現況破壞夾層平面圖

空間編號	材質	面積	現況	空間編號	材質	面積	現況
A201	木地板	19.2m ²	木地板部分腐朽損壞	B201	木地板	23.6m ²	木地板多處腐朽損壞
A202	木地板	12m ²	木地板部分腐朽損壞	B202	木地板	13.4m ²	木地板多處腐朽損壞
				B203	木地板	15m ²	為後期增建空間

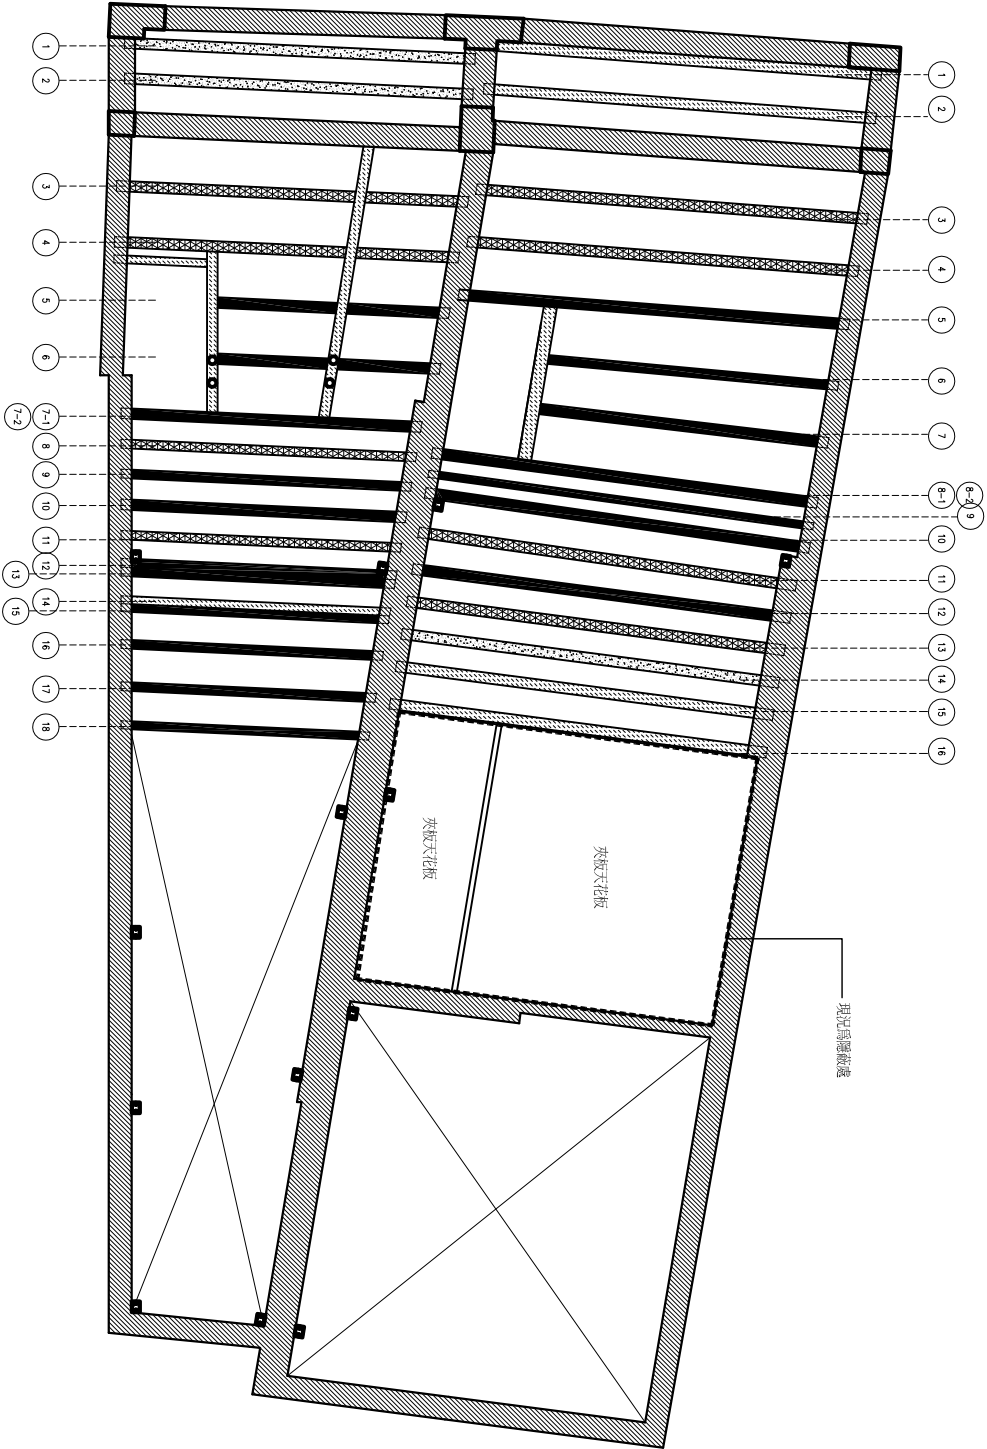
1 現況破壞一層屋架反射圖

- I (0~10%)
- II (10~20%)
- III (20~30%)
- IV (30~40%)
- V (40%以上)

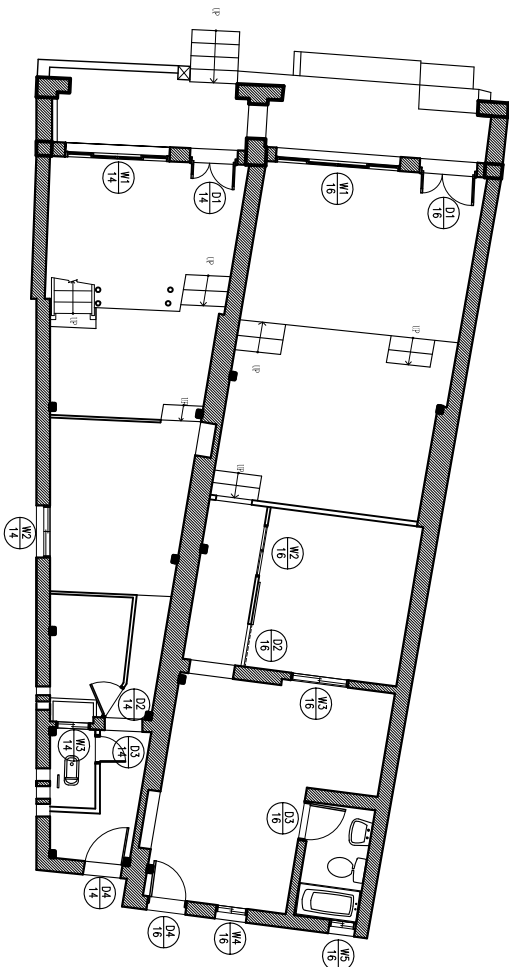
① 現況破壞一層門窗索引圖

門窗編號	材質	尺寸/cm	現況破壞
①1	福杉	91*238	為民國50幾年改建，現況尚可
①2	木製	68*185	為後期新作，現況尚可
①3	木製	54*200	為後期新作，現況尚可
①4	不鏽鋼	72*200	為後期新作，現況良好
①1	福杉	110*224	為民國50幾年改建，現況尚可
①2	木製	82*194	為後期新作，現況良好
①3	木製	75*200	為後期新作，現況良好
①4	不鏽鋼	75*200	為後期新作，現況良好
①1	福杉	200*165	為民國50幾年改建，現況尚可
①2	福杉	100*68	為日治時期所改建，現況尚可
①3	福杉	65*65	為日治時期所改建，現況尚可
①1	福杉	238*162	為民國50幾年改建，現況尚可
①2	木製	100*70	為後期新作，現況良好
①3	福杉	110*95	為民國50幾年改建，現況尚可
①4	鋁製	60*80	為後期新作，現況良好
①5	鋁製	50*40	為後期新作，現況良好
