# 臺北縣縣定古蹟淡水崎仔頂 施家古厝調查研究及修復計畫

委 託 單 位：臺北縣政府文化局

執行研究單位：淡江大學

| <b>第四章</b> | <b>淡水崎仔頂施家古厝現況破壞調查與修復計畫</b> .... | <b>李乾朗</b> |

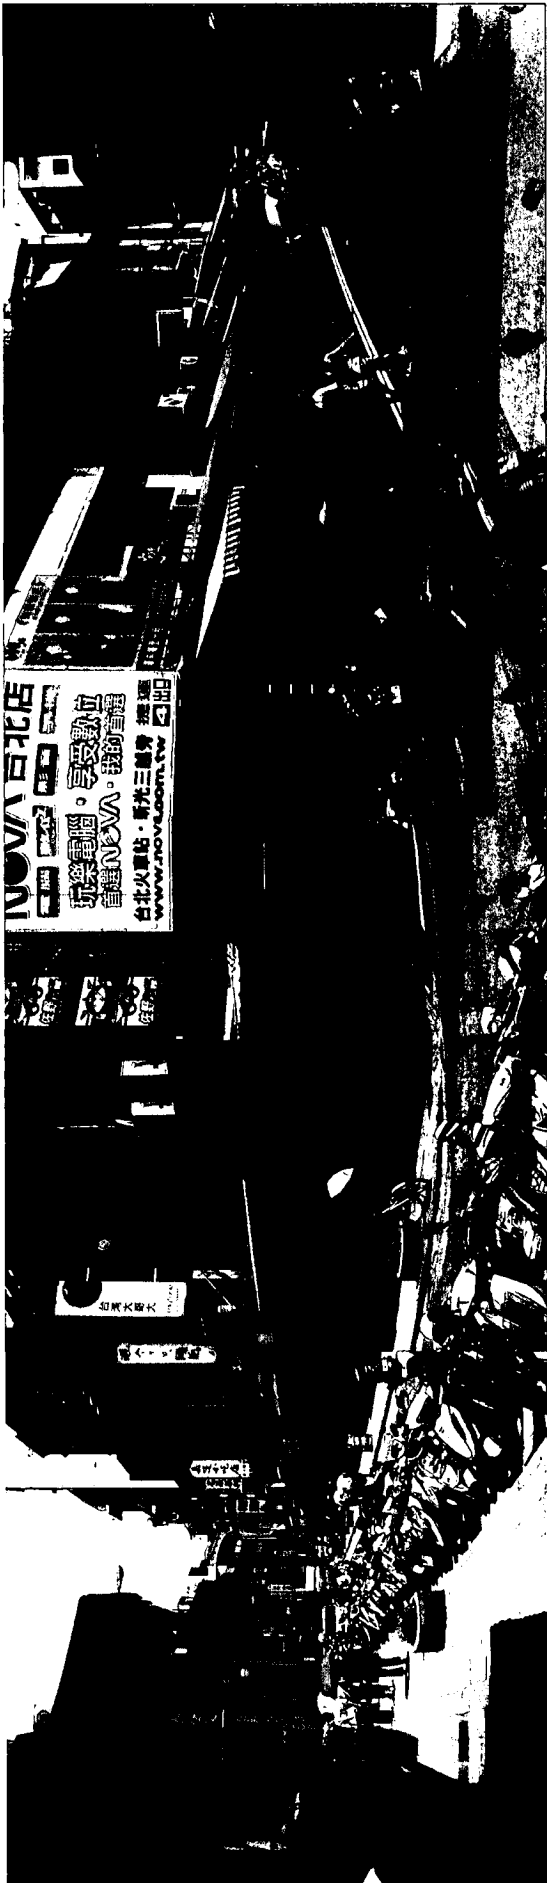
照片16：臺北縣淡水鎮中正路8巷街角。

施合發古宅的四周全被建築物包圍，僅留一道小門進出，環境狀況非常差，宅的後面是廢棄的房子及清水祖師廟；右側為中正路店鋪（中正路118號～154號），大多是迎合遊客的賣店；左側清水街（67號～79號），則是民宅兼店鋪；正面的中正路8巷（1號～15號）大多是傳統市場的店面，景觀既不整齊亦欠乾淨，相當凌亂。（照片16與圖7作對照）

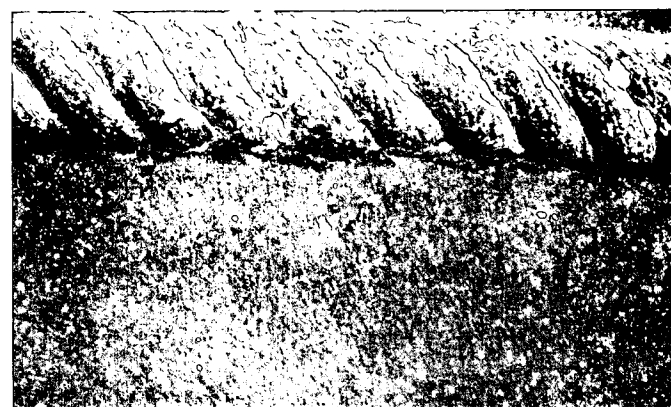
內側洗石子門額造有後加塗黑痕跡，未來修復時應清洗復原。

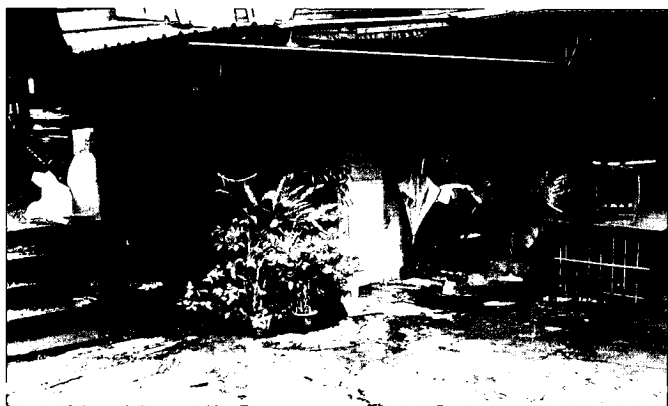
正身與虎邊護龍轉角處添設廚衛小屋。

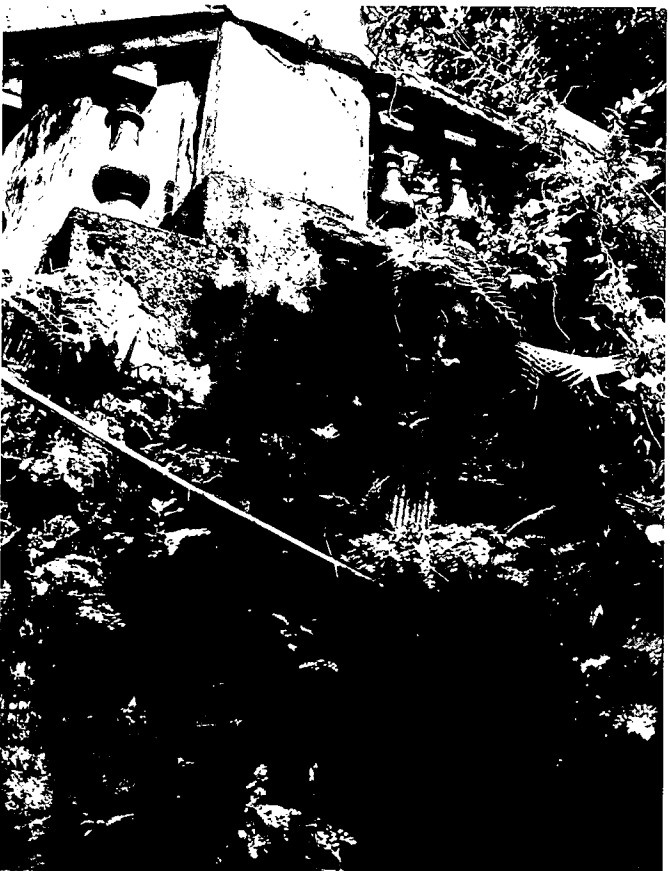
後院梯形臺階與防空洞，牆面斑駁長滿青苔。

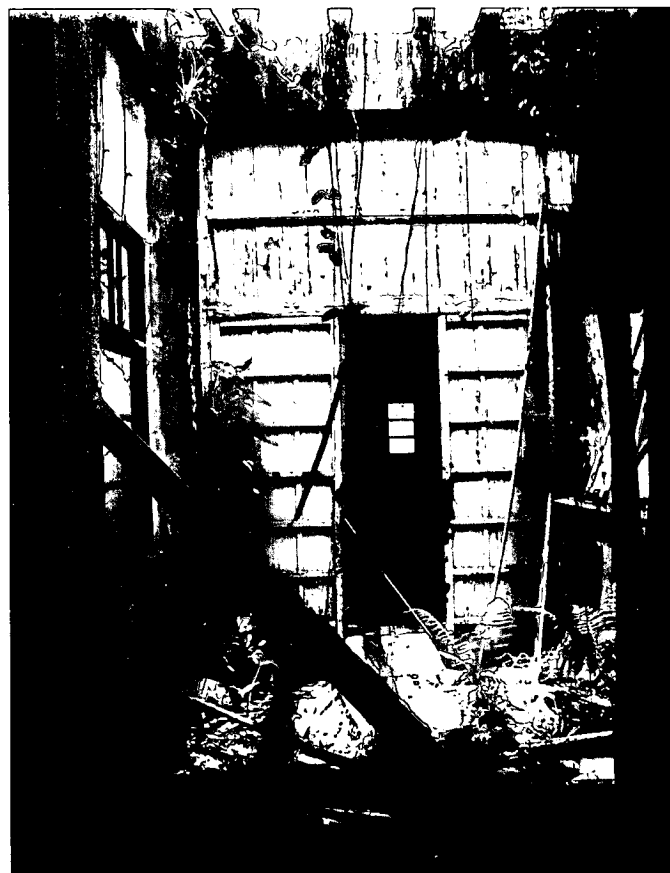
室內潮濕積水與掉落的桁木等構件。

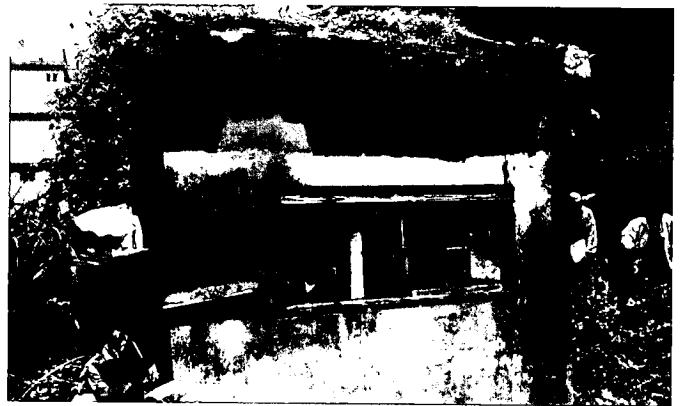
水泥小屋之現況。

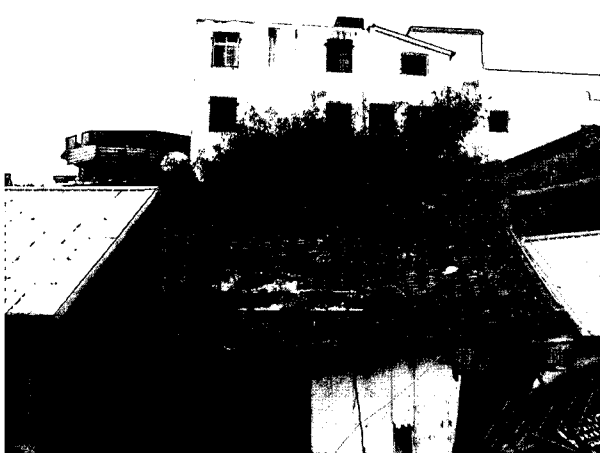
正身虎邊架設大鋼棚以避免屋頂漏水。

拆除虎邊鐵皮棚架，保留舊瓦，整修屋面，並去除青苔雜草。
