新北市市定古蹟淡水重建街14號及16號街屋

修復或再利用計畫

《測繪圖說》

執行單位：淡江大學

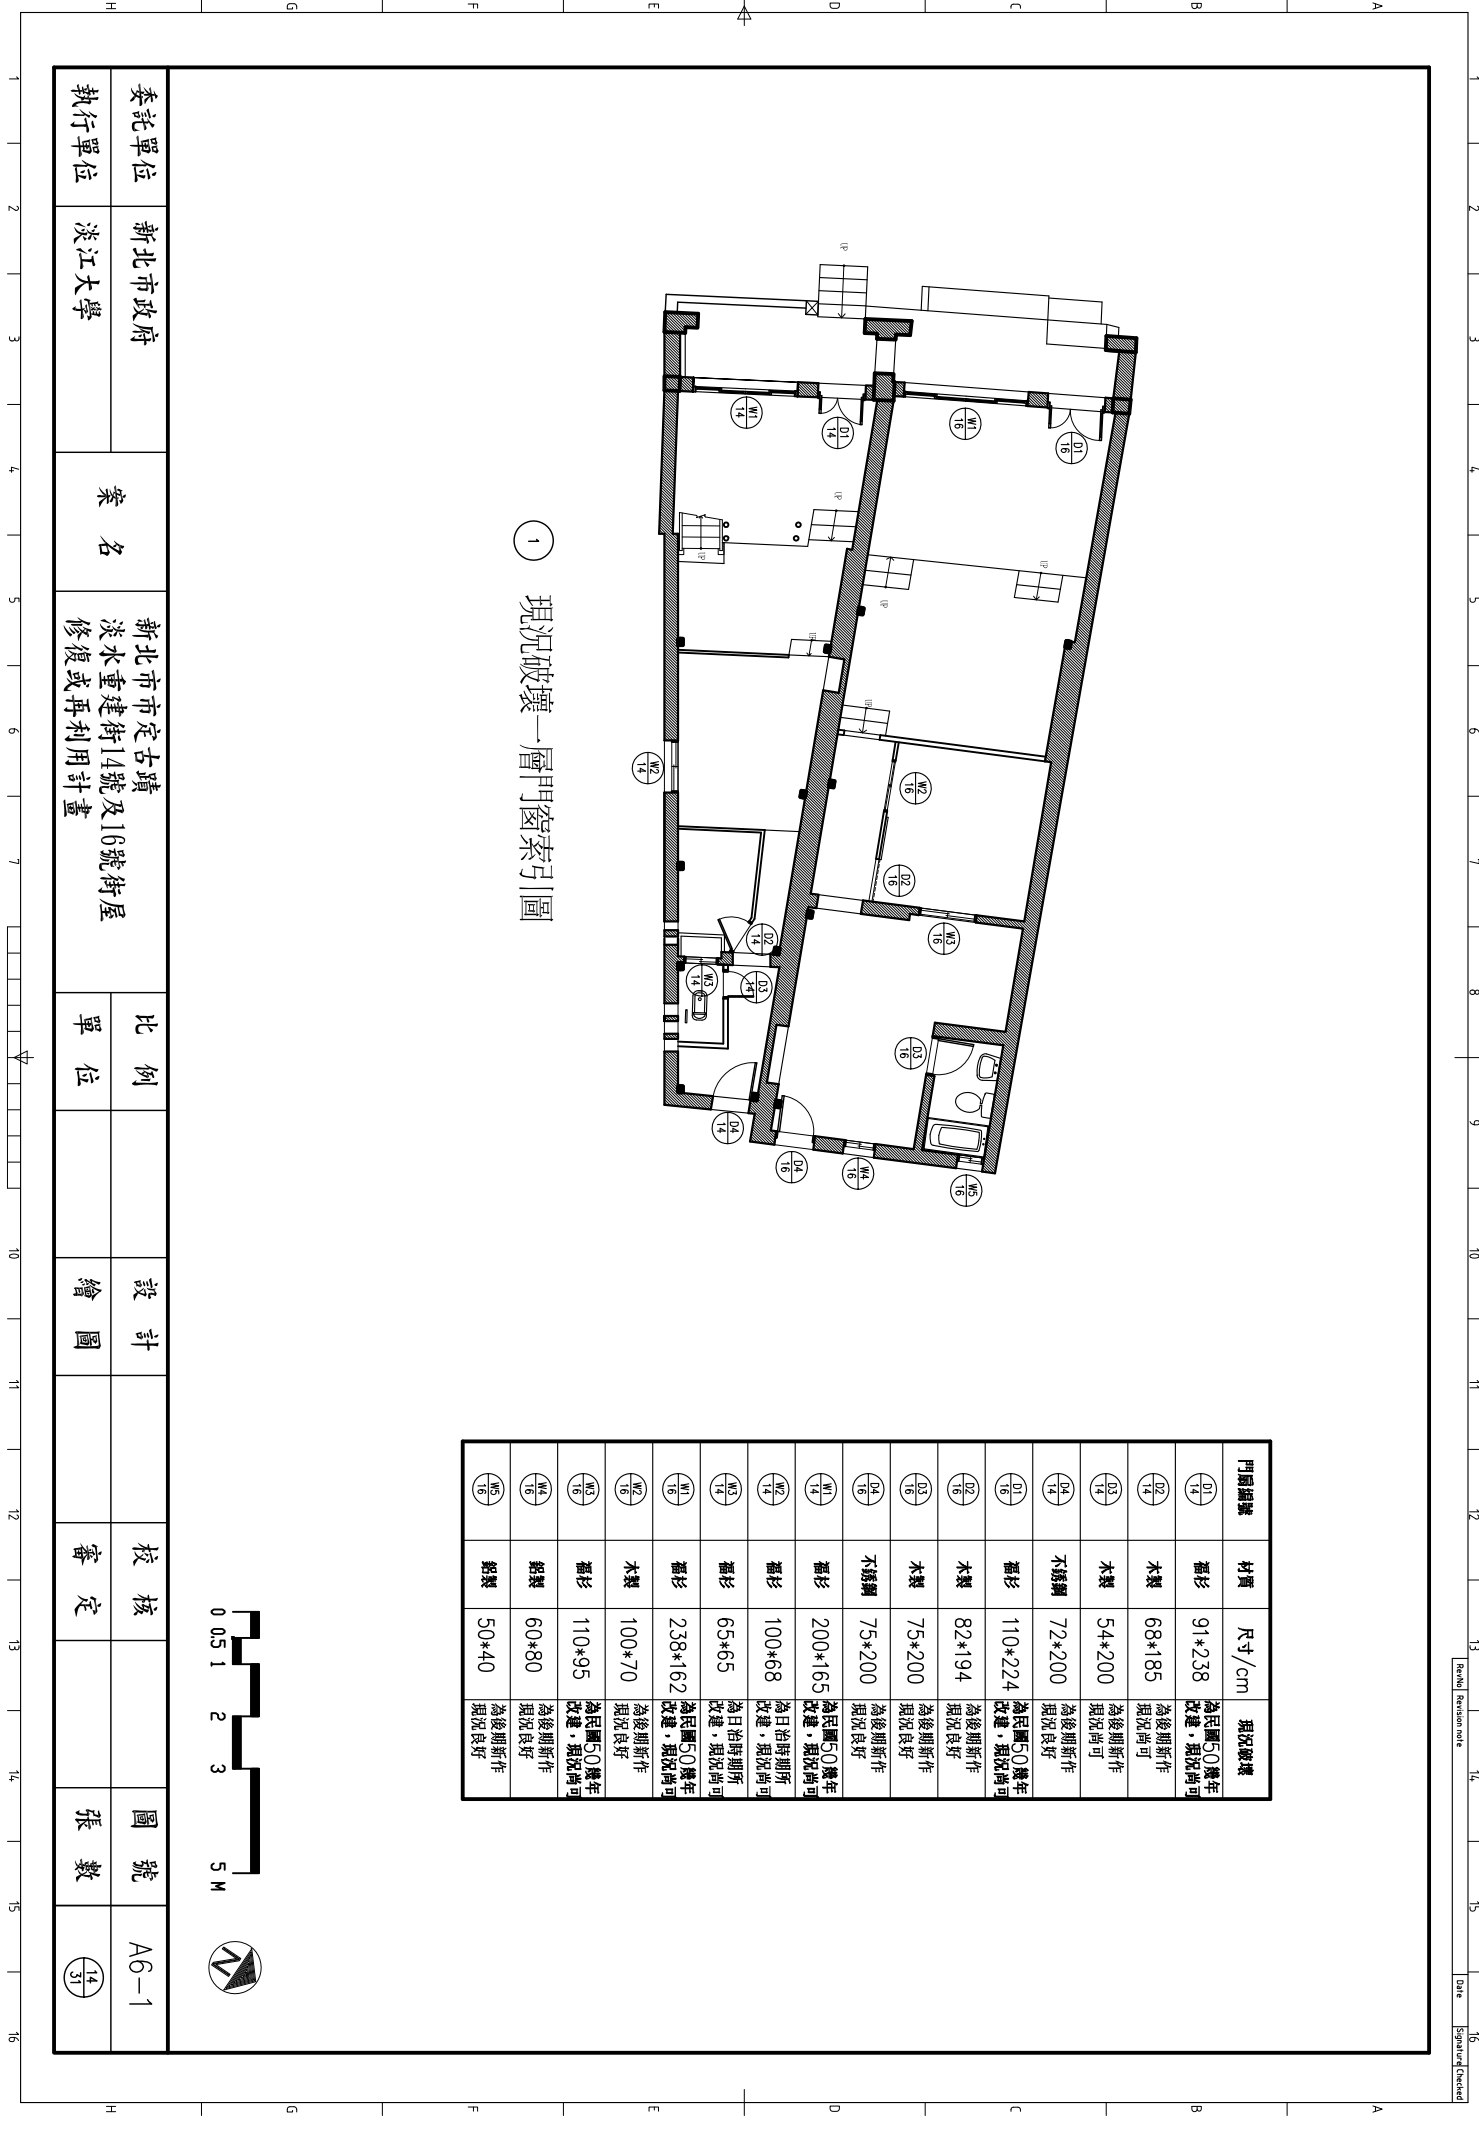
門窗編號	材質	尺寸/cm	現況破壞
①1	福杉	91*238	為民國50幾年改建，現況尚可
①2	木製	68*185	為後期新作，現況尚可
①3	木製	54*200	為後期新作，現況尚可
①4	不鏽鋼	72*200	為後期新作，現況良好
①1	福杉	110*224	為民國50幾年改建，現況尚可
①2	木製	82*194	為後期新作，現況良好
①3	木製	75*200	為後期新作，現況良好
①4	不鏽鋼	75*200	為後期新作，現況良好
①1	福杉	200*165	為民國50幾年改建，現況尚可
①2	福杉	100*68	為日治時期所改建，現況尚可
①3	福杉	65*65	為日治時期所改建，現況尚可
①1	福杉	238*162	為民國50幾年改建，現況尚可
①2	木製	100*70	為後期新作，現況良好
①3	福杉	110*95	為民國50幾年改建，現況尚可
①4	鋁製	60*80	為後期新作，現況良好
①5	鋁製	50*40	為後期新作，現況良好
