# 臺北縣縣定古蹟淡水崎仔頂 施家古厝調查研究及修復計畫

委 託 單 位：臺北縣政府文化局

執行研究單位：淡江大學

| <b>第四章</b> | <b>淡水崎仔頂施家古厝現況破壞調查與修復計畫</b> .... | <b>李乾朗</b> |

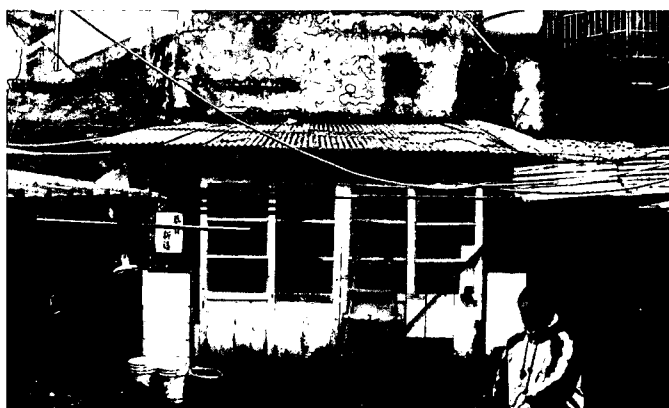
「倒座」部位加建工作間。

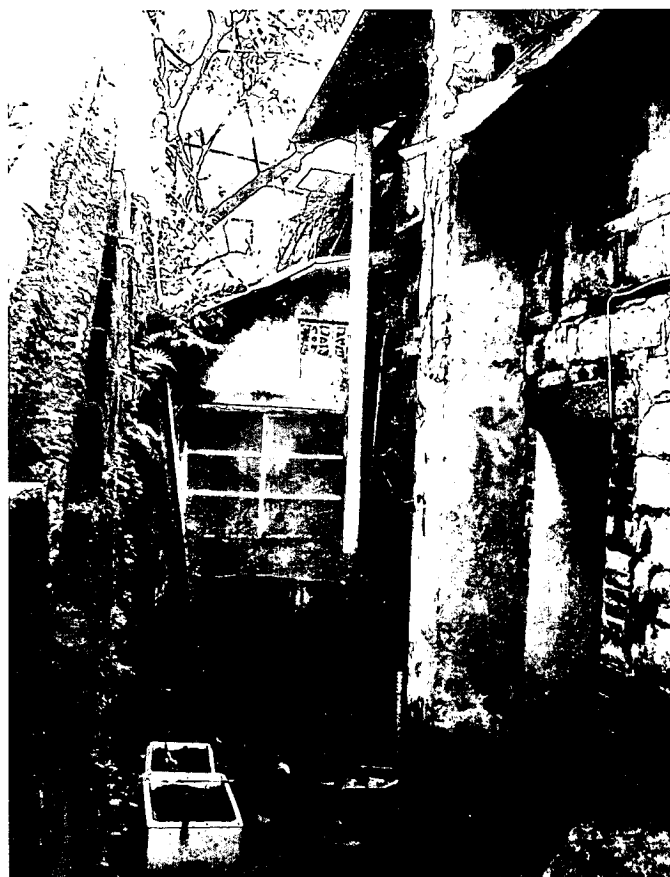
正身後方添建小屋，使得原有通廊受阻。

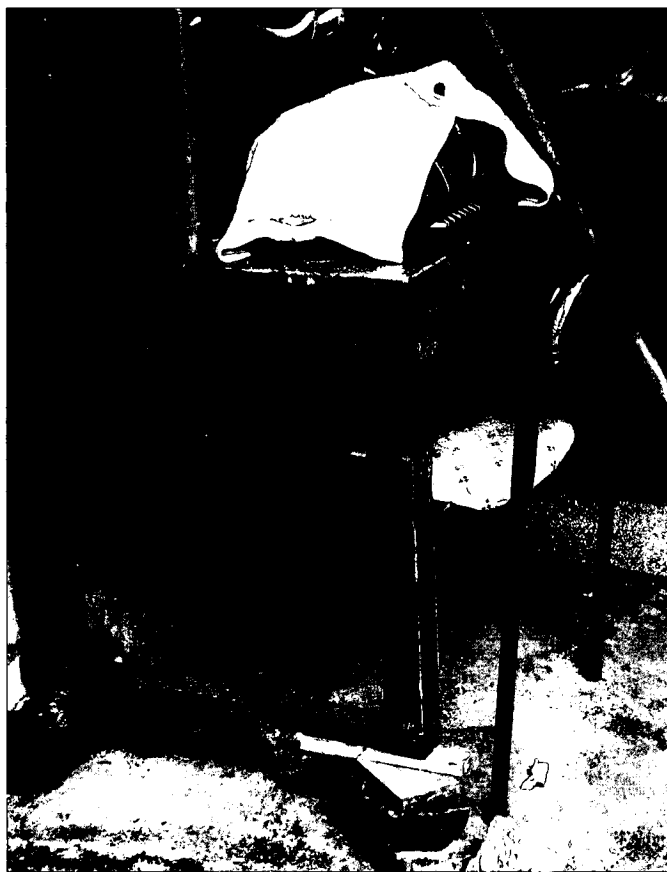
龍邊護龍外殘存之古供桌，未來修復應予保存。

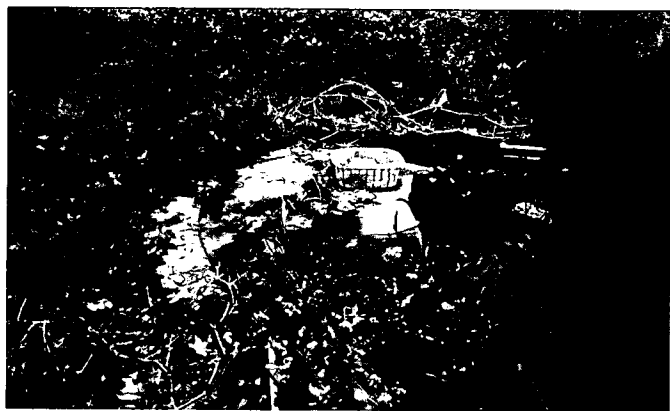
後院平台可見到半圓形水泥砌築痕跡。

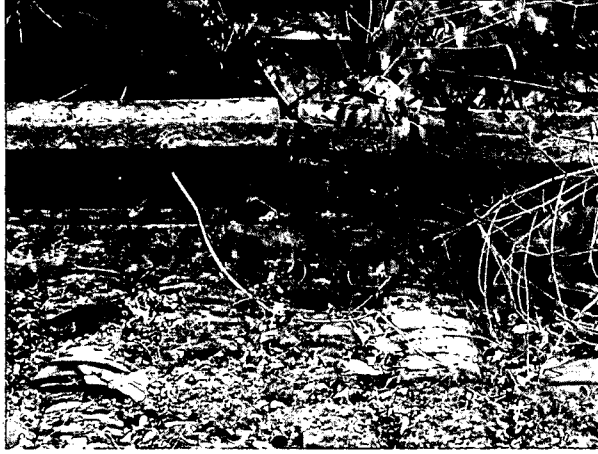
正身屋脊可見明顯斷裂。

| 15 | 屋脊 | 柳條磚與泥塑 | 脊樑扭曲斷裂嚴重 | 去除青苔雜草並修補，屋脊與柳條磚仿舊補作 | 50%保存 | 500,000 | |

| | <p data-bbox="223 652 823 696">修補屋脊與柳條磚，仿舊補作，並清除雜草青苔。</p> | <p data-bbox="854 652 1455 696">抽換腐朽的屋頂樑木，保留舊料，仿舊整修。</p> |

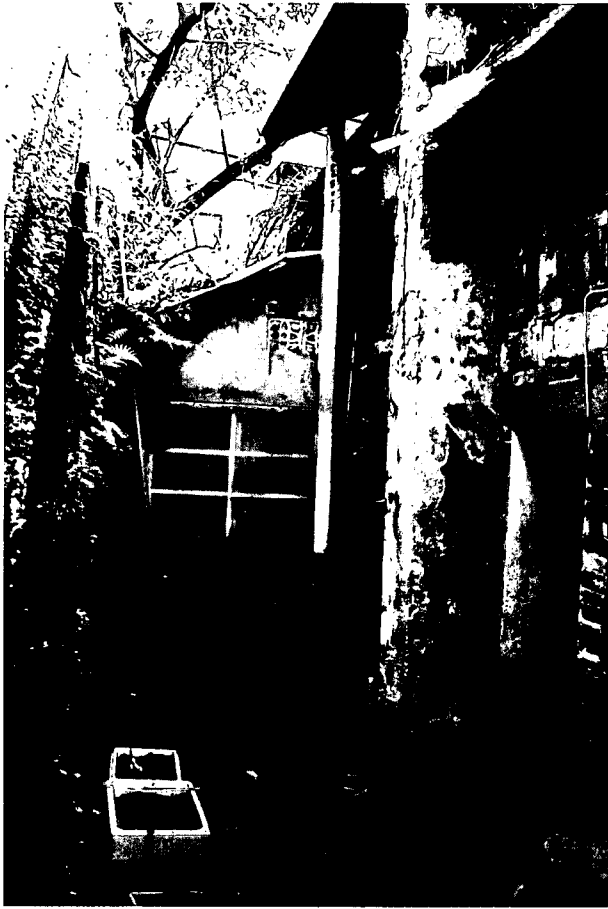
| | 項目 | 現況照 | |
|---|---|---|---|
| 01 | 地坪 | | |

| | 項目 | 現況照 | |
|---|---|---|---|
| | | 後院地坪地面潮濕，青苔雜草滋生。未來整修時需疏通地面排水系統，去除青苔、雜草，重砌地坪。 | |
